A Caatinga

GUARDIÃ DA

Água

1 - O CICLO DA ÁGUA

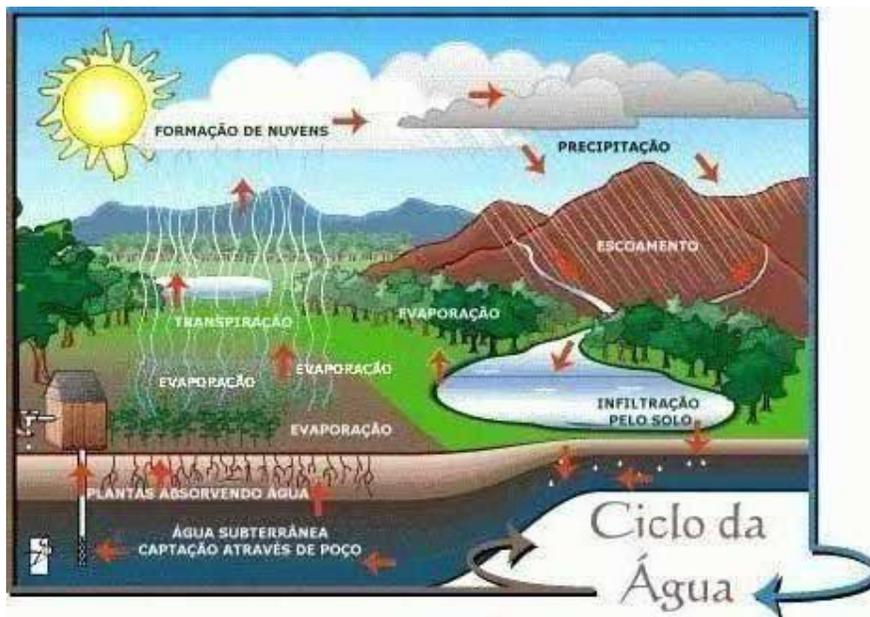
Figura 01 – O Ciclo da água no Planeta Terra

A água constitui-se num dos elementos fundamentais para a sobrevivência dos organismos nos ecossistemas. Em torno de **25 elementos existentes no Planeta são essenciais à vida**, 11 dos quais (H, O, C, Ca, N, P, Cl, K, S, Na e Mg) estão presentes em 99,99 % do corpo humano e os demais 14 (F, Si, V, Cr, Mn, Fe, Co, Ni, Cu, Zn, Se, Mo, Sn, e I) aparecem em pequeníssimas quantidades, mas também não são menos importantes para o pleno funcionamento da vida. Todos estes elementos são (ou podem ser) encontrados na água de beber (KELLER, 1978).

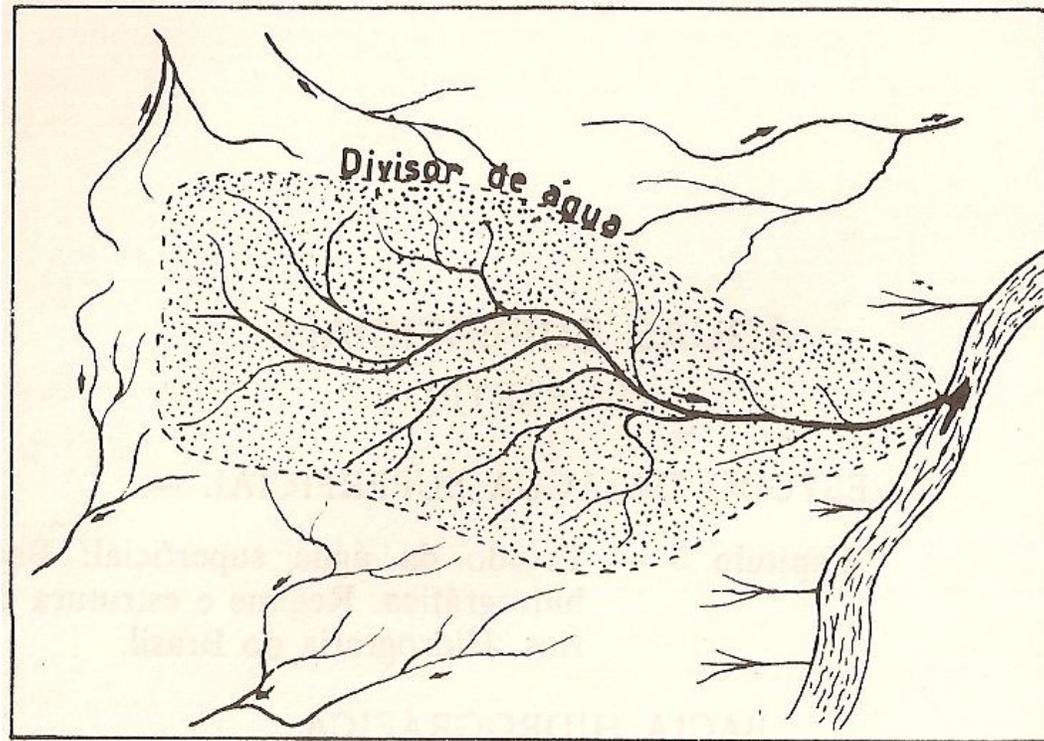
FIGURA 02 – A BACIA HIDROGRAFICA

A **Bacia Hidrográfica** é uma área de terra onde a chuva cai, parte da água se infiltra no solo e a outra parte forma córregos, riachos e o rio principal.

Observando a dinâmica da Bacia Hidrográfica é possível **identificar causas e efeitos das ações humanas sobre os recursos naturais**, refletidos especialmente **na qualidade e nas condições dos cursos d'água!**

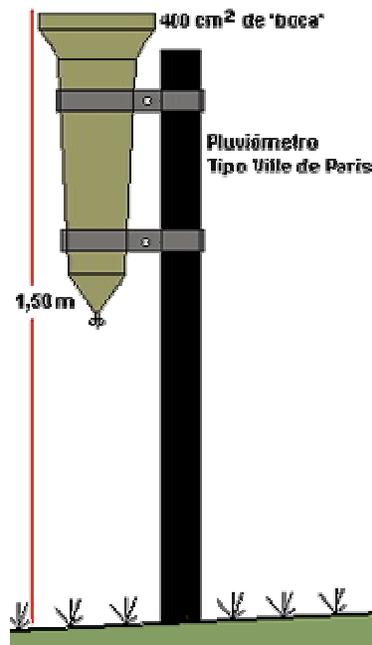
Figura 04 – Pluviômetro onde se mede a chuva!

É importante saber que a cada 1 mm de chuva medido (Figura 04) 1 litro de água é despejado em 1 metro quadrado (m²) de telhados, calçadas, pátios e vegetação!

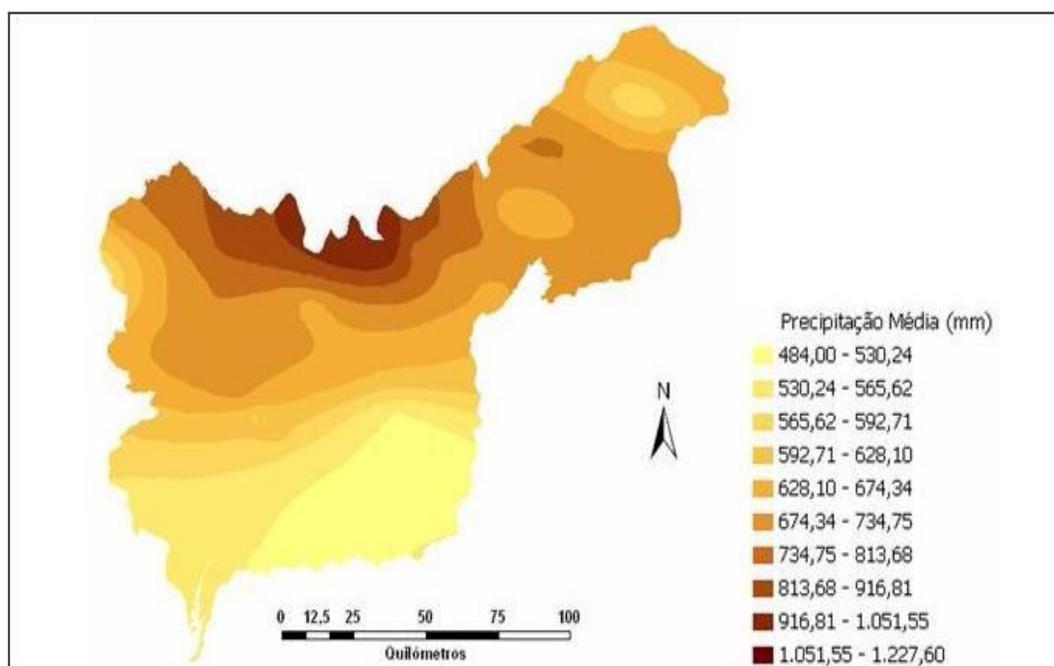
Figura 05 – A distribuição da chuva na Bacia Hidrográfica do Pajeú. Rede hidroclimática da SUDENE – 37 estações (1963 – 1985).

Também é **característica do Semiárido** a existência de uma **grande variação** que se manifesta tanto na **distribuição** quanto na **intensidade** das chuvas que caem ao longo do ano! Na Figura 05 é possível saber como a chuva se distribui ao longo da Bacia do Pajeú em uma série de dados de mais de 70 anos!

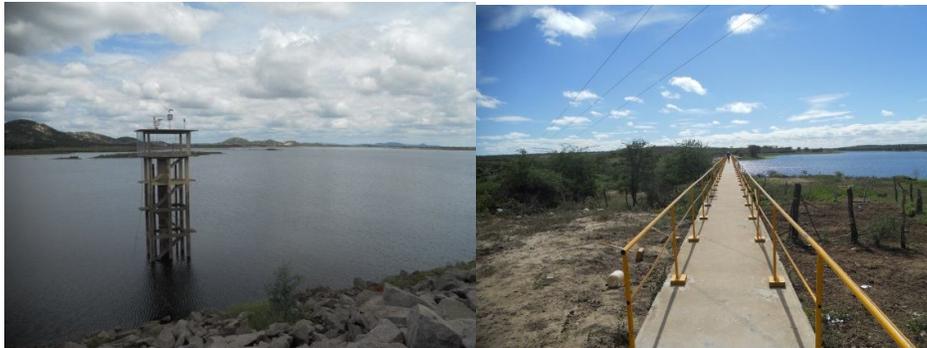
Figura 06 – Espelho de água formados pelo barramento do Rio Pajeú (Barragem de Serrinha a esquerda e de Brotas a direita) – Serra Talhada e Afogados da Ingazeira/PE

- A tecnologia de **armazenamento de água** que ao longo dos tempos prioriza as **construções de grandes acudes e barragens com extensos espelhos de água** (Figura 06) **que facilitam a evaporação!**

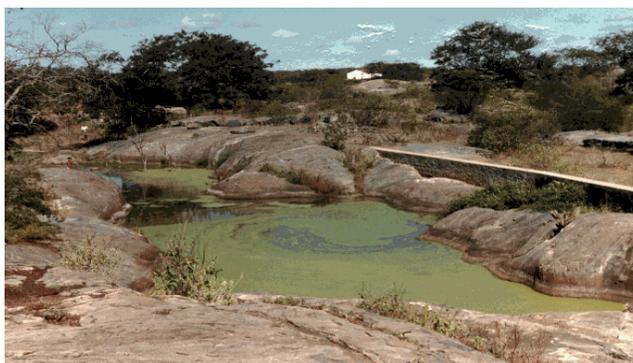
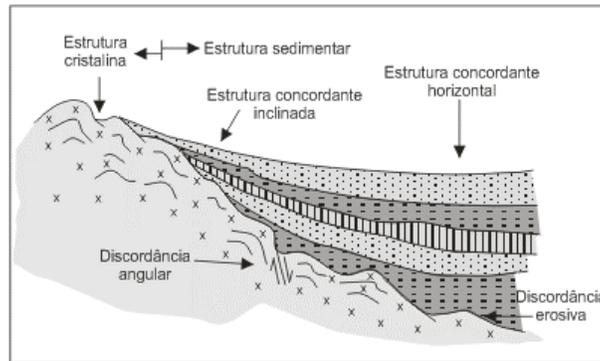
Figura 07 – Cristalino aflorando nos solos do Semiárido

Em 70 % dos solos do Semiárido predomina o **embasamento cristalino** (rochas originárias da formação natural do solo, duras e sem poros) onde o armazenamento da água se restringe a áreas aonde existam fendas na rocha (Figura 07), o que dificulta a formação de lençóis de água subterrâneos, reduzindo consideravelmente a capacidade destes solos de guardar a água que conseguem infiltrar!

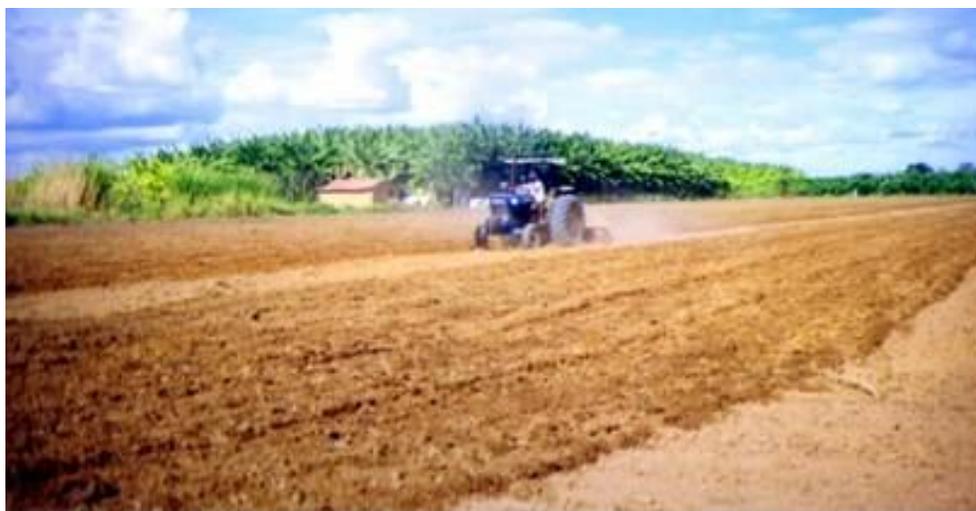
Figura 10 – Solo revolvido, exposto e pulverizado pela mecanização excessiva das áreas

Intensas movimentações sobre a terra exigem cuidados especiais de manejo do próprio solo, da água, da matéria orgânica e dos cultivos, de forma a garantir à estabilidade, sobrevivência e utilização sustentável das áreas. É preciso sempre tomar decisões com extrema responsabilidade na hora de decidir por **descobrir e/ou tombar a terra, arar** (Figura 10) **de regiões de clima Semiárido em função das altas temperaturas!**

Com os solos totalmente descobertos a ação direta do calor do sol, dos ventos e da água da chuva provoca um desgaste na superfície agricultável favorecendo o carregamento do próprio solo originando o fenômeno conhecido como erosão (eólica e/ou hídrica).

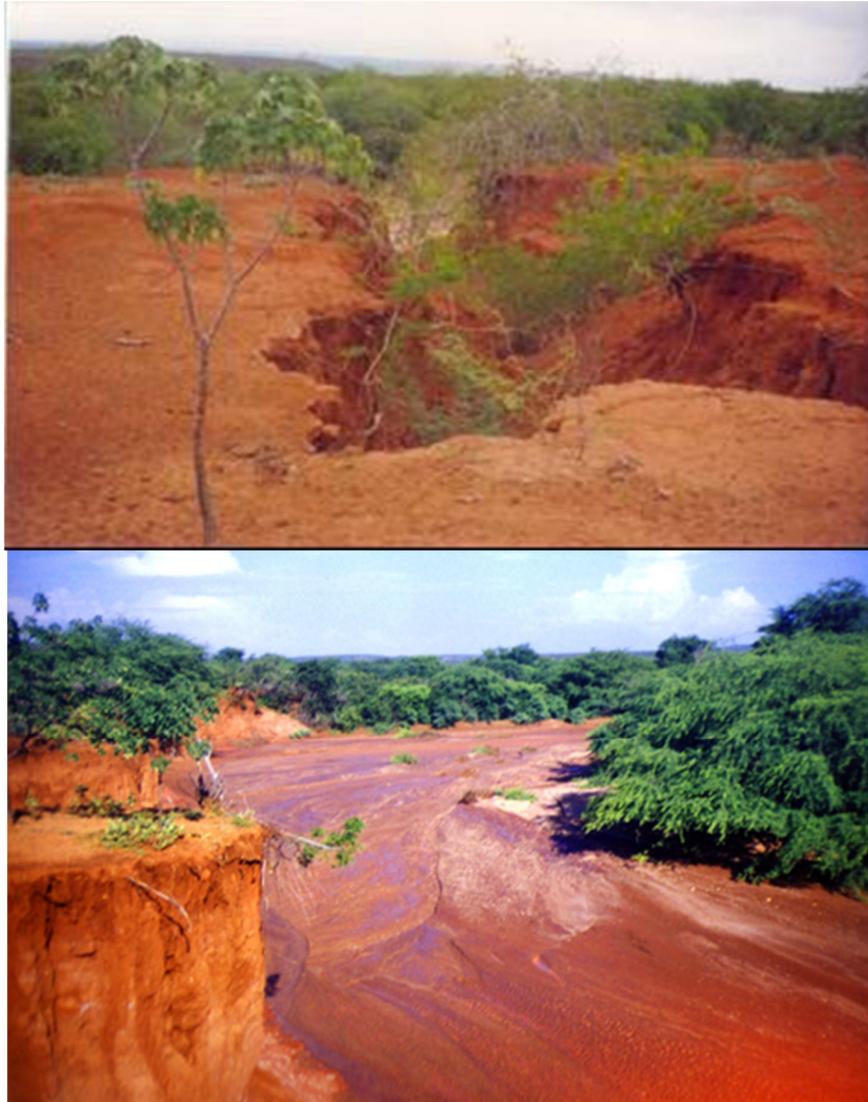
Figura 11 – Erosão hídrica severa provocando a destruição da camada agricultável e aterramento do Rio

A erosão provocada pela água da chuva causa efeitos negativos na produtividade agrícola e pecuária e sobre os recursos ambientais, pois a terra, transportada pelas enxurradas (Figura 11), provoca **sérios danos** à

qualidade da água, aterrando e poluindo os reservatórios, lagos, riachos e rios.

O solo descoberto endurece a camada superficial e com o passar do tempo dificulta a infiltração da água das chuvas, reduzindo a capacidade de absorver e de armazenar água! Esta é a água que, lentamente, é liberada pelos lençóis subterrâneos para nascentes, riachos, rios e lagos!

Sem infiltração da água no solo tem-se um progressivo, precoce e definitivo esvaziamento das nascentes, lagos e rios!

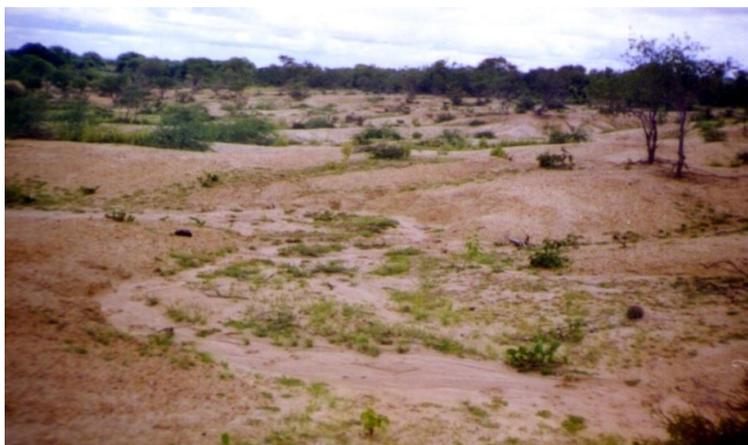
Figura 12 – Riacho “seco” e desprovido de matas na divisa das Bacias Hidrográficas do Pajeú e Margem do Rio São Francisco

No Semiárido de solos rasos, pedregosos e com baixa capacidade de armazenar água, estas ações de degradação têm levado ao **surgimento cada vez maior de riachos “secos”** (Figura 12), tornando ainda mais escassa a **água em quantidade e qualidade** para a população!

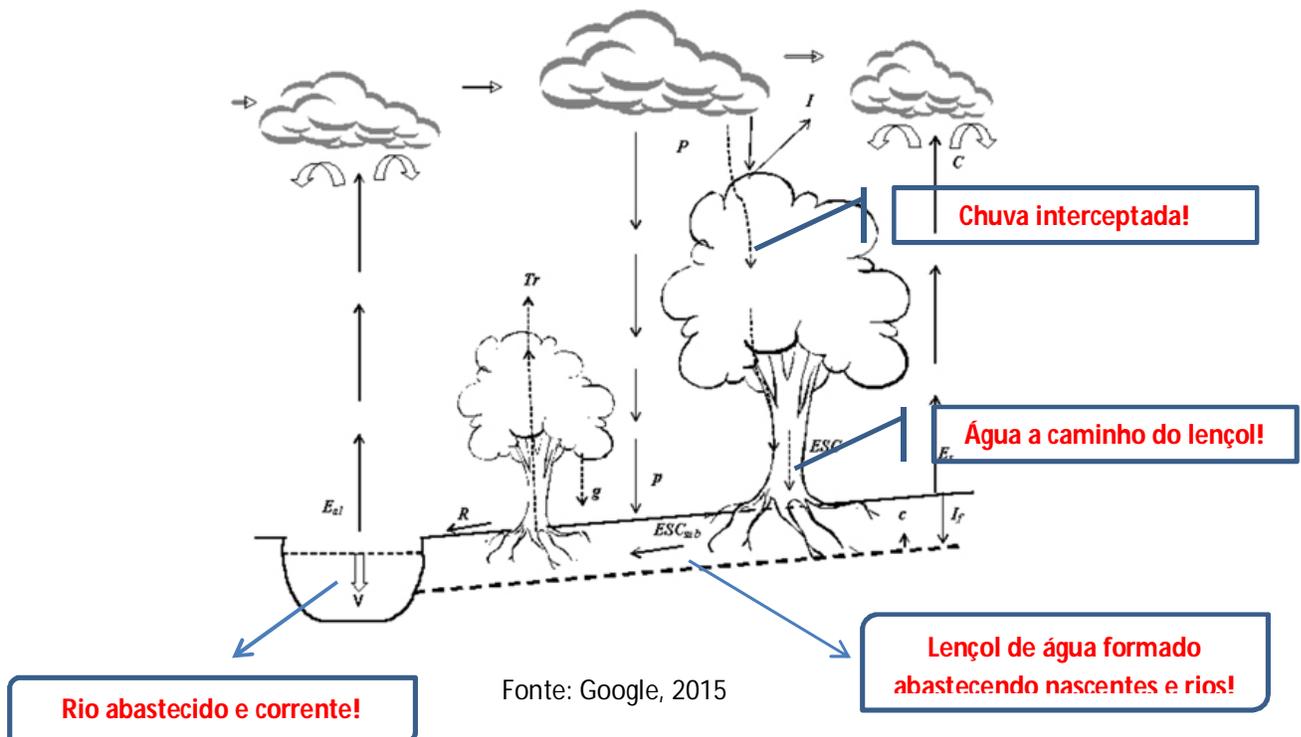
Figura 13 – Chuva sendo interceptada e conduzida pela mata abastecendo lençóis de água e rios

A **vegetação amortece, capta, recebe e conduz a água da chuva** (Figura 13) **para dentro do solo**, protegendo-o do impacto direto das gotas que desestruturam a superfície DO SOLO provocando endurecimento e escoamento superficial! **A água captada pela mata se infiltra e vai mantendo abastecidos os lençóis de água subterrâneos** que por sua vez **abastecem as nascentes, riachos e rios, mantendo-os vivos mesmo quando a chuva termina!**

Quando ocorrem as chuvas as folhas das plantas recebem as gotas de água e as distribuem da seguinte forma:

- parte volta a atmosfera por evaporação;
- outra parte goteja ou escorre pelos ramos, galhos e troncos até atingir e penetrar lentamente no solo;
- uma outra quantidade serve à fauna, a qual se refugia e se abriga nas árvores.

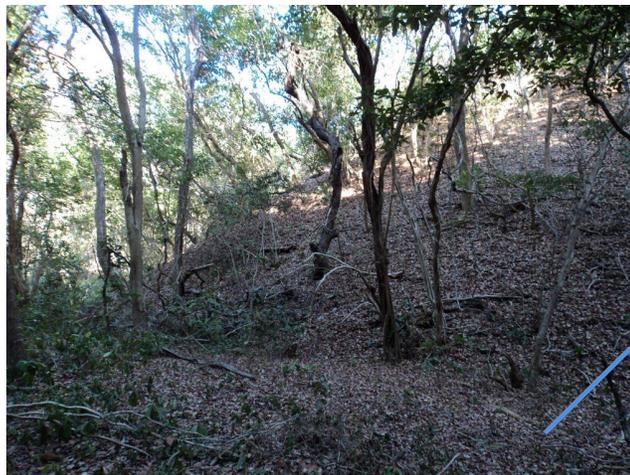
FIGURA 14 – Matéria orgânica produzida pela queda de folhas dentro da mata de Caatinga

Cobertura de folhas em formação!

As folhas secas ao caírem de forma continua das árvores (o que ocorre em sua totalidade durante a seca no Semiárido) alimentam e nutrem a vida do solo! A matéria orgânica produzida por estas folhas (Figura 14) aumenta a capacidade de retenção de água do solo e sua disponibilidade futura para as plantas; **logo, quanto menor for a chuva, mais elevado deverá ser a quantidade de matéria orgânica a ser mantido no solo!** Muitas espécies arbóreas da Caatinga apresentam alto teor de nitrogênio nas folhas, que ao serem lançadas ao chão entram com muita rapidez em decomposição e se incorporam ao solo (Figura 15)!

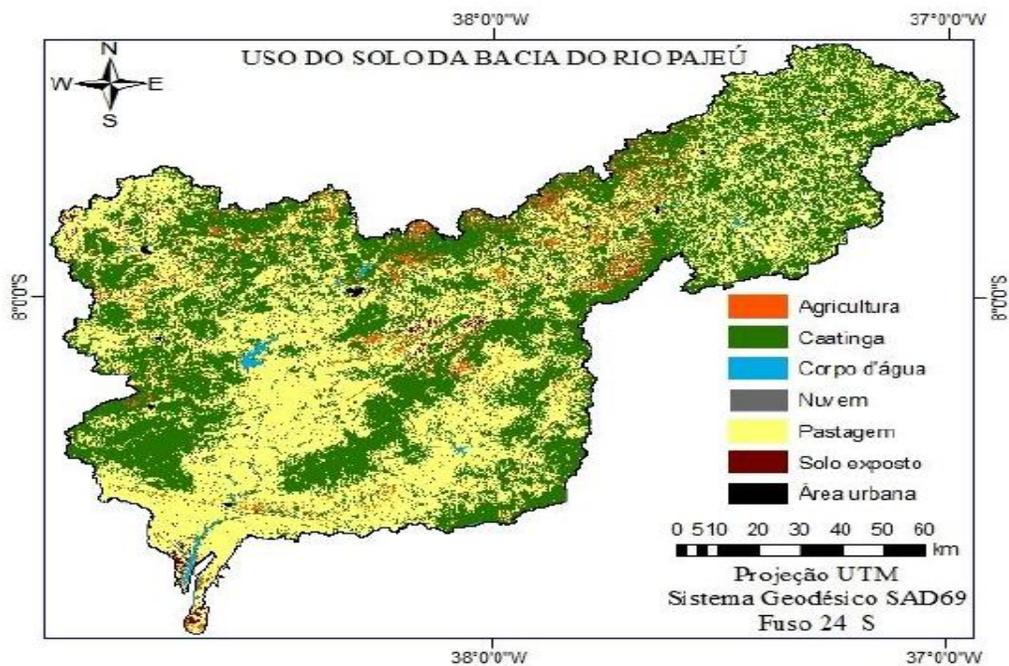
Figura 19 – SITUAÇÃO DA OCUPAÇÃO DO SOLO NOS 16.685,63 km² DA BACIA HIDROGRÁFICA DO PAJEÚ - UFRPE/UAST, 2013

Este quadro, irracionalmente oposto à sustentabilidade da bacia hidrográfica, uma vez que sempre trabalhou no sentido de **destruir a sua cobertura vegetal**, nos trouxe aos dias atuais de extrema degradação e, principalmente, **de esvaziamento dos nossos lençóis subterrâneos de água!** Estudos realizados por Rodrigues e Almeida (2013), a partir de imagens de satélites, constataram que já nos aproximamos de ter destruído, em definitivo, 35 % de toda a cobertura vegetal da Bacia Hidrográfica do Pajeú advinda da formação original da mata de Caatinga, substituída em sua grande maioria por terras nuas ou cobertas por pastos (Figura 19).

Segundo ainda Rodrigues e Almeida (2013), apenas 7,5 % das Áreas de Proteção Permanente (APP's - TABELA 02) são legalmente protegidas na Bacia do Pajeú!

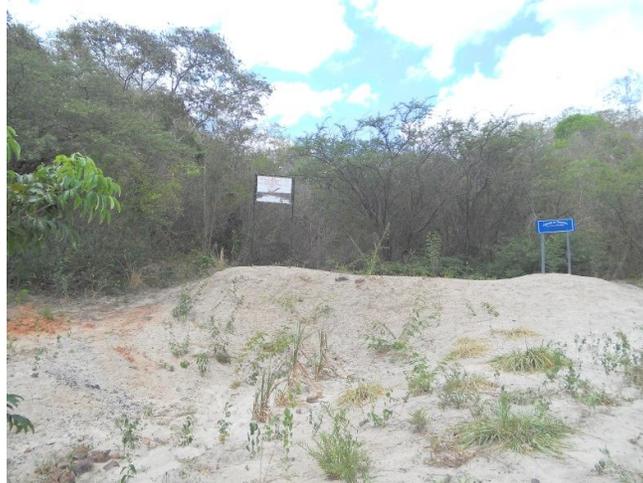
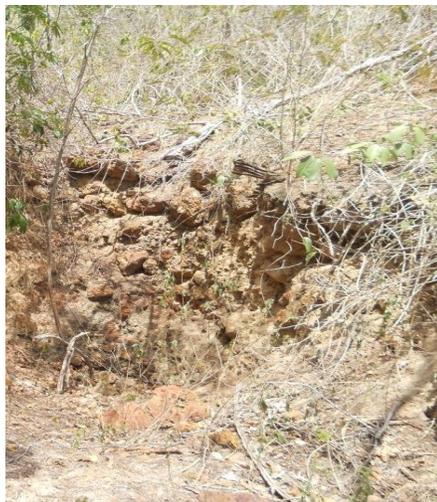
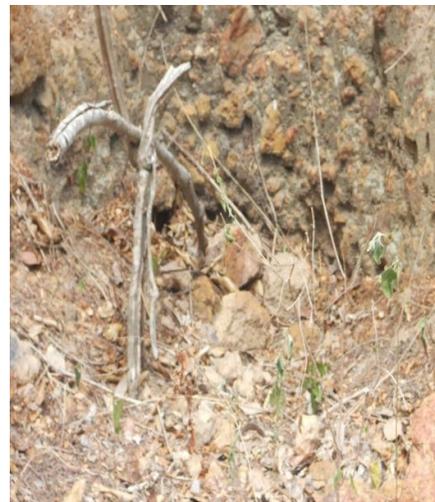
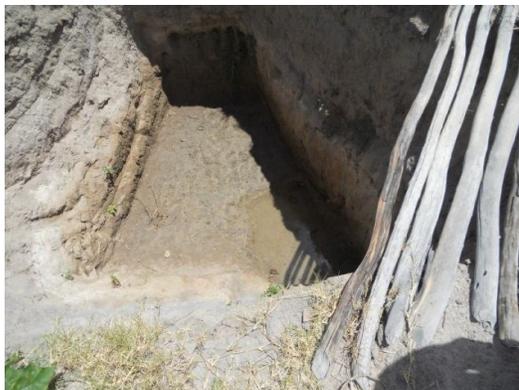
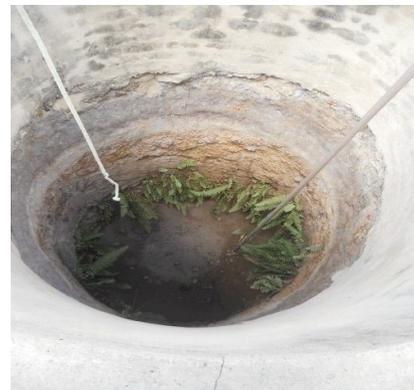
Figura 24 – Condições de esgotamento da Nascente do Rio Pajeú (1986) e dos poços freáticos na área de sua abrangência (2013)

A derrubada indiscriminada da caatinga, bem como a **ocupação inadequada de uma área de manancial** provoca a **destruição das matas ciliares**, que ficam às margens dos rios (Figura 20), riachos, córregos e represas. Seu nome também é uma analogia, pois, assim como os cílios que protegem os nossos olhos do cisco e toda a sorte de impurezas, **as matas ciliares protegem os rios, impedindo que a água da chuva promova o desbarrancamento de suas margens**. Nas Figuras 22, 23 e 24 podem ser observadas situações graves de degradação das áreas que deveriam ser preservadas ao longo da Bacia, com destaque para a **nascente do Rio Pajeú** que **deixou de verter água no ano de 1986** e teve os **poços comuns**, localizados na área de abrangência de seu lençol freático, **totalmente esvaziados no final do ano de 2013**.

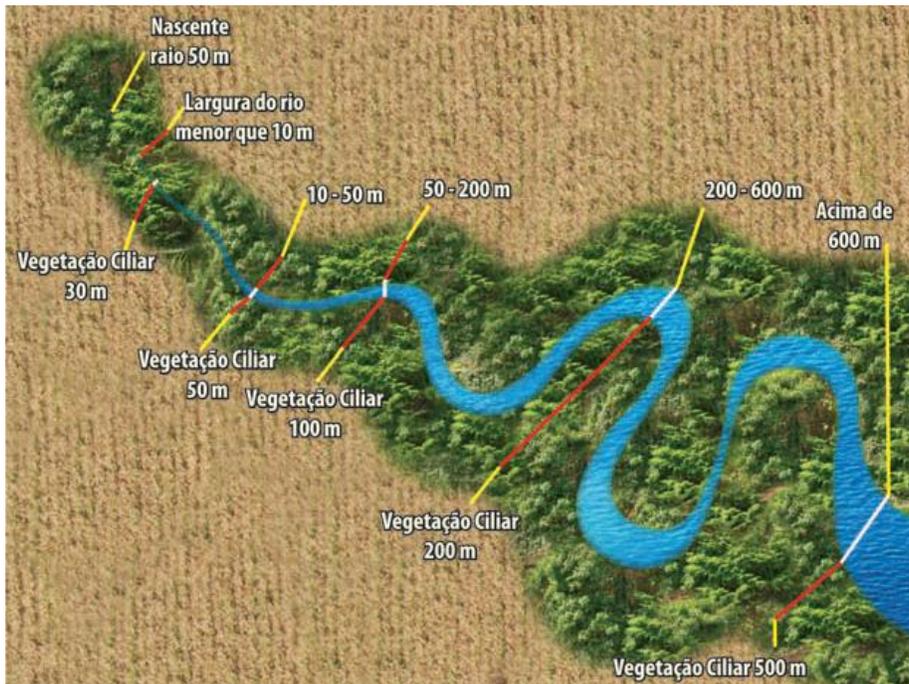
Figura 25: Faixa de preservação (mata ciliar) recomendada para cursos natural de água permanentes ou que secam no verão!

- solos protegidos e férteis alimentando árvores nativas e plantas cultivadas;
- aumento da infiltração e da “produção” de água;
- proteção contra o assoreamento dos corpos d'água;
- abrigo para os animais silvestres (biodiversidade e beleza na paisagem)!
